4AP-GEOTEKNIK A/S

Materialekontrol nr. 1

Sigte & SE analyse – Sdr. Kastrup Grusgrav.

Sag nr. : 18078-3
Dato. : 2018-10-05
Kopi :

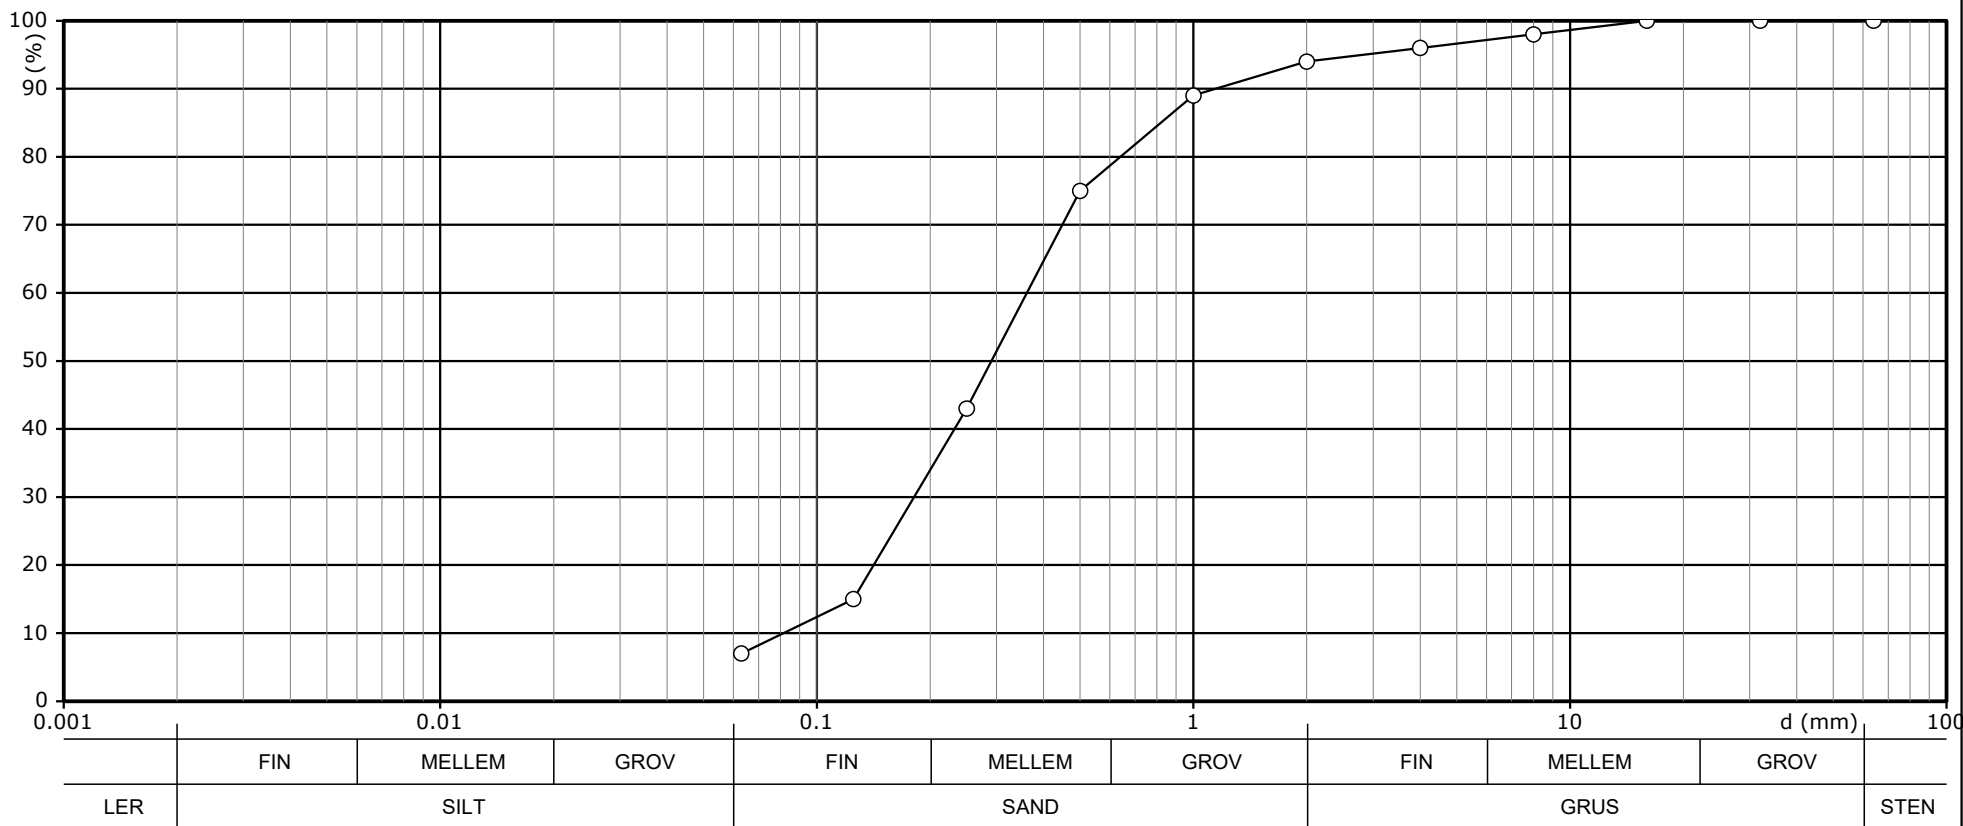
KORNKURVE

Boring/Prøve Nr.	P1 / 1		
Geologi	Leveret prøve mrk. 'Sdr. Kastrup Grusgrav'		
Middelkornstørrelse, d50 (mm)	0,291	Vandindhold, W (%)	3,5
Uensformighedstal, d60 (mm) / d10 = U (mm)	0,361 / 0,0815 = 4,43	Rumvægt (kN/m³)	
Plasticitetsindex, WL - WP = IP (%)	- =	Tørrumvægt (kN/m³)	
Aktivitet, IP (%) / ler = IA (%)	/ =	Poretal, e	
CaCO3 (%)		Glødetab (%)	
Kornrumvægt, dS		Permeabilitet (m/sek)	
Sandækvivalent, SE	54,0	Relativ lejring	
Kapilaritet		Friktionsvinkel (°)	
Frostfare		Konsolideringsmodul (kN/m²)	
Note

Sigte (mm)	Gennemfald (%)
64,0	100,0
32,0	100,0
16,0	100,0
8,0	98,0
4,0	96,0
2,0	94,0
1,0	89,0
0,5	75,0
0,25	43,0
0,125	15,0
0,063	7,0

Der er udført sigte & SE analyse på leveret prøve mrk. "Sdr. Kastrup Grusgrav".

Se bilag: P1 - Sigteanalyse
